## 液状化に関する最近のトピックス、研究成果など

1. 東日本大震災で生じた液状化被害の特徴
2. 市街地全体の液状化対策の必要性と方法
3. その他、最近の話題

東京電機大学 安田 進

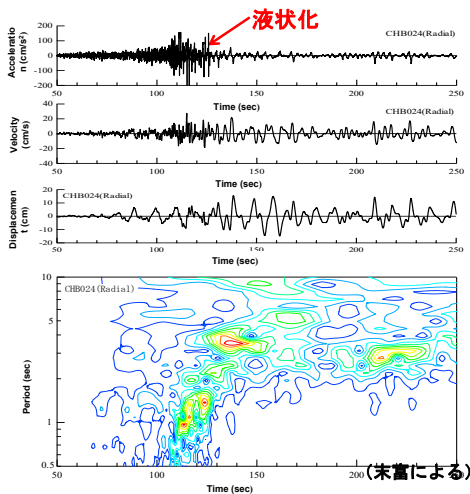
- 千葉市に設置されたK-NET稲毛では噴砂が生じており液状化したと判断されている。
- 加速度波形を見ると126、7秒付近から急に振幅が小さくなり周期も長くなっているため、この時点で液状化したと判断できる。
- 加速度記録を積分して変位波形を求めると、液状化発生後に約30cmの変位振幅の波が2分程度も続いていた。

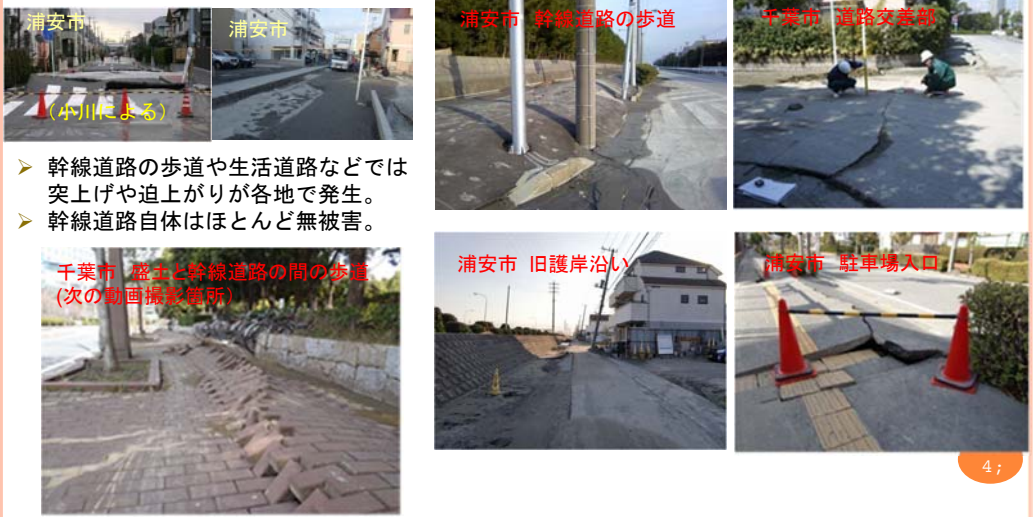
道路の被害

- 幹線道路の歩道や生活道路などでは突上げや迫上がりが各地で発生。
- 幹線道路自体はほとんど無被害。

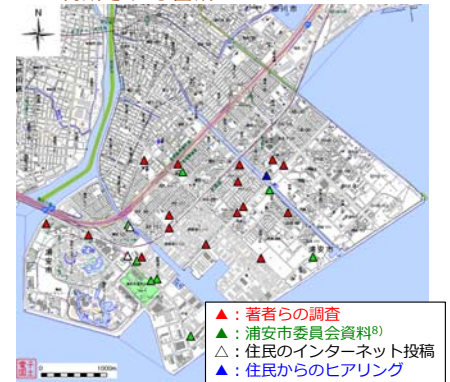
浦安市内で生活道路や幹線道路が突き上げたと判断される箇所

- 東京湾岸の液状化エリア内で路面の突き上げが確認された地点は計98地点。
- 最も発生地点が多いのは一般道路で計74地点、次いで幹線道路で計21地点。
- 幹線道路では車道と歩道の舗装構造物の剛性差が大きく、相対的に剛性の小さい歩道が損傷したと考えられる。一般道路では揺れが集中しやすい交差および隅角部において車道同士の剛性差でも突き上げが多く発生したのではないかと考えられる。

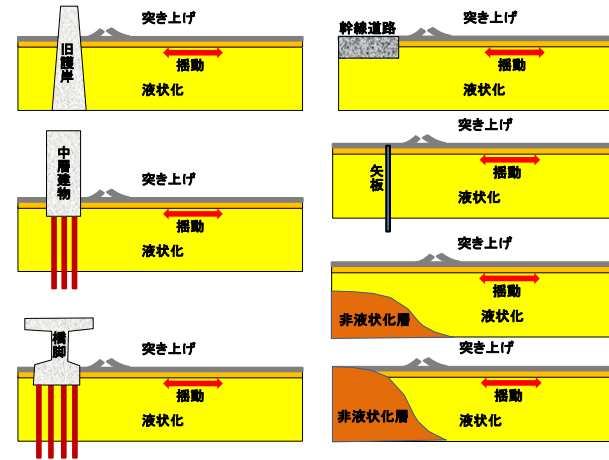
液状化した地盤がさらに揺すられ続けた揺動により、突き上げが生じたと考えられる境界条件のパターン

- 液状化して泥水化した地盤が、長時間の震動のためにさらに揺すられ続けたため、3~4秒のゆっくりとした周期で地盤が揺動する現象が発生したのではない。
- 揺動により境界部での突き上げが発生したのではないか。
- このような揺動現象およびそれによる構造物の被害は過去の地震では報告されていない。東日本大震災と同様に長時間の震動が生じる可能性のある南海トラフの地震でも同じような被害が発生するのではないか。
- 揺動を考慮した対策(例えば管路の継手を長くする)対策も必要。

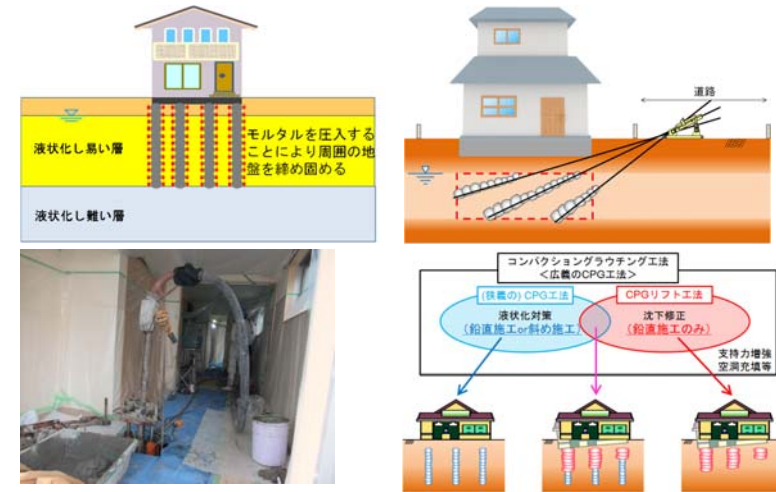
### ① 既設住宅への圧入式締固め工法 三信建設工業㈱

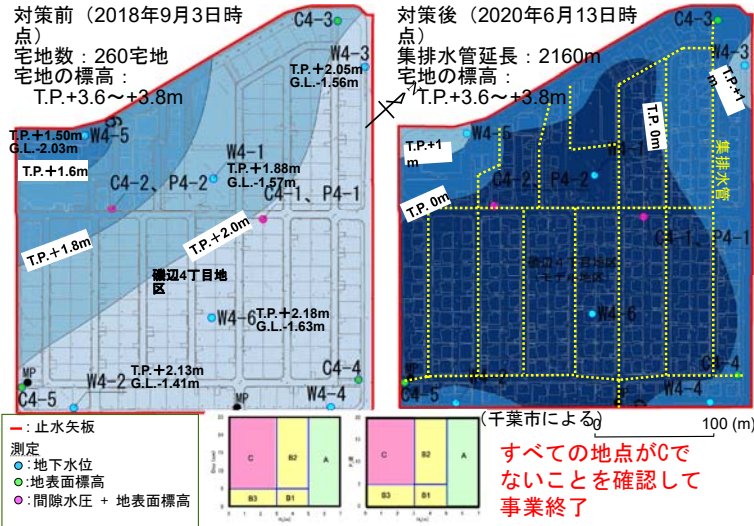
### 千葉市美浜区磯辺4丁目の集排水管位置と地下水位低下結果

- ▶ 地下水位低下工法で6都市、格子状地中壁工法で1都市、側方流動対策で1都市が対策された。
- ▶ 2016年熊本地震の復旧にあっても地下水位低下工法が適用されている。
- ▶ コンビナートでは大型のタンクや建物は液状化対策を施すようになっているが、道路や倉庫などの小規模構造物では対策が施されていないので、このような敷地全体の対策を施すと良い。

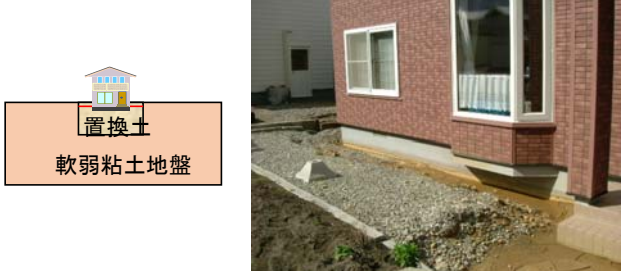
5336年十勝沖地震の際に生じた掘削し埋め戻した土の液状化による被害

- ☆ 軟弱地盤であったため、この住宅では地盤を強固にするよう特別にGL -3 m程度まで掘削し、礫混じり砂質土で埋め戻して、その上に家を建てられていた。
- ☆ このような局所的な液状化はハザードマップには当然示されない。
